Maßnahmensteckbrief

Fußverkehr - linerare Maßnahmen

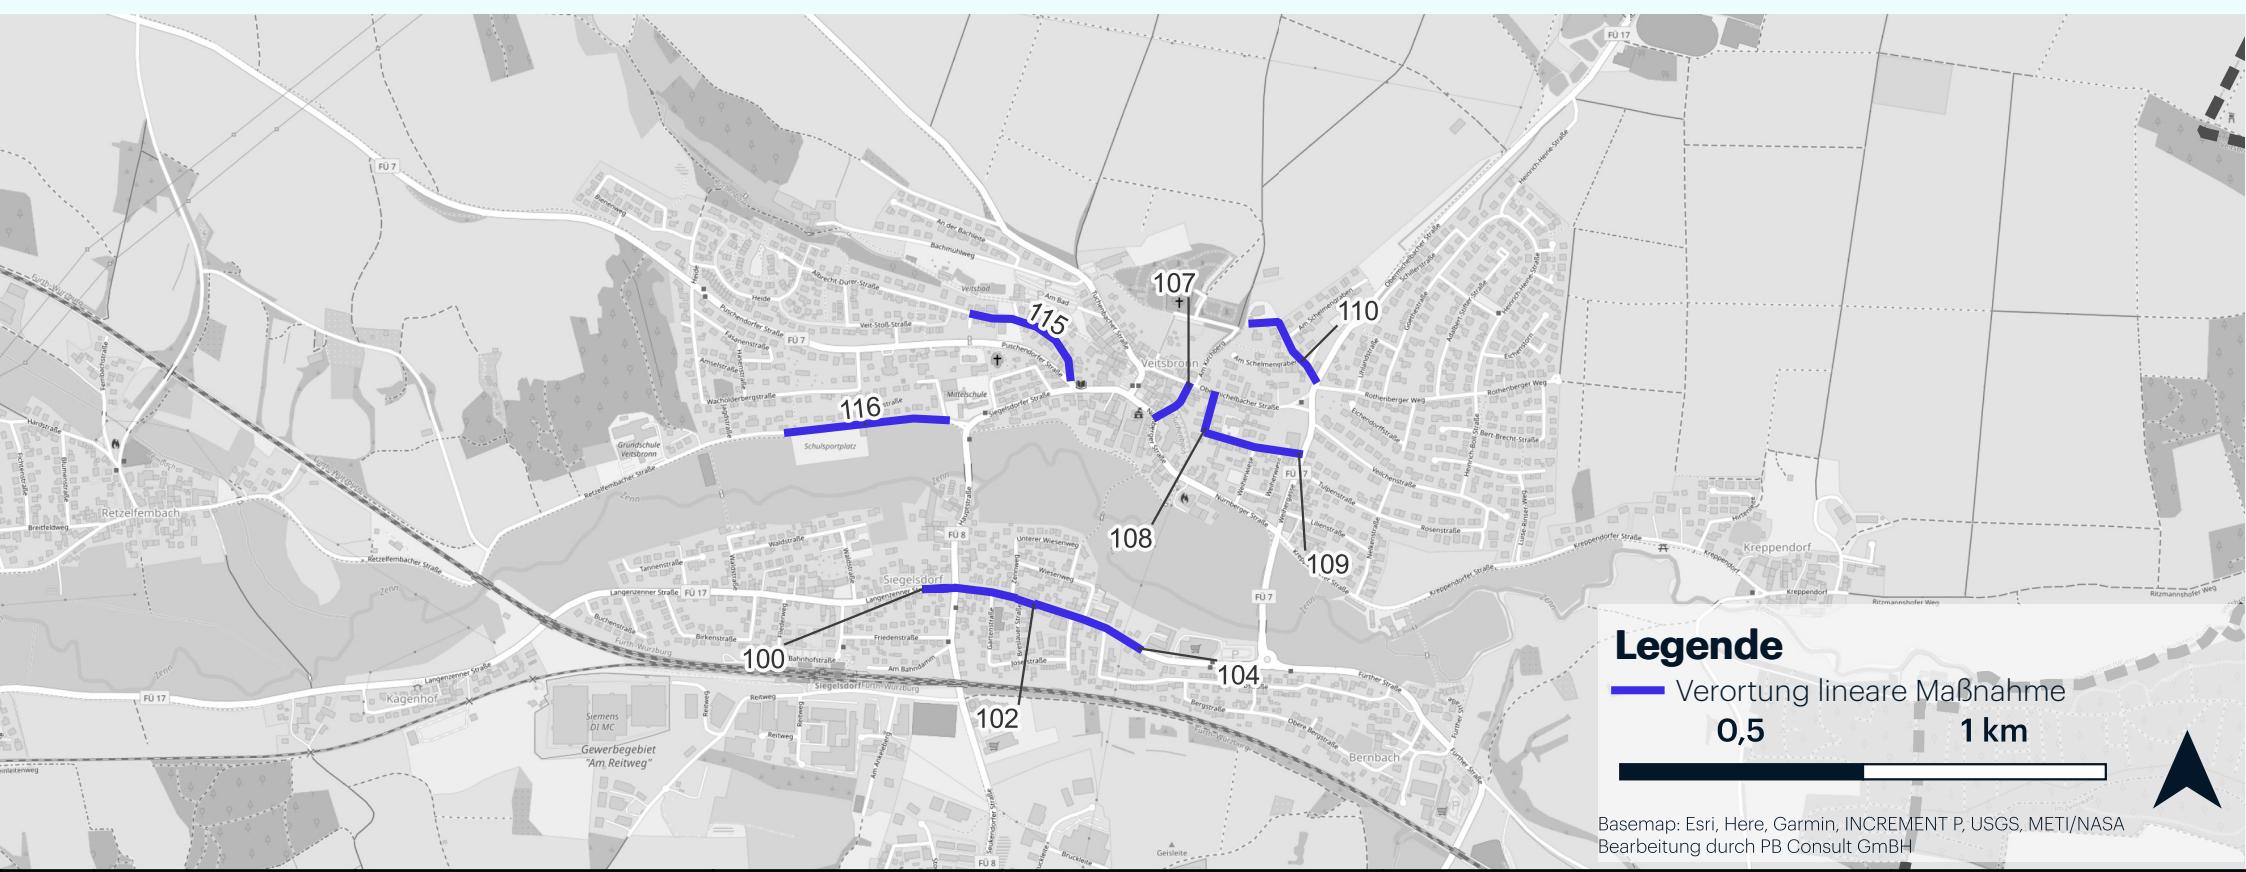
ID	Prio	Ortslage	Straße	Bestand / Mangel	Empfehlung	nötige Maßnahmen	Kostenschätzung in €
102	1	innerorts	Fürther Straße	Gehweg (zu schmal)	Gehweg einseitig 2,5m	Umwidmung der Parkflächen	-
107	1	innerorts	Bäckergässchen	kein Gehweg	Verkehrsberuhigter Bereich	Beschilderung	3000
108	1	innerorts	Weiherwiese	Gehweg (zu schmal)	Verkehrsberuhigter Bereich	Beschilderung	3000
109	1	innerorts	Weiherwiese	Gehweg einseitig	Verkehrsberuhigter Bereich	Beschilderung	1000
116	1	innerorts	Rettzelmacher Straße	Gehweg einseitig	Gehwegparken verhindern	Beschilderung	3000
110	2	innerorts	Am Schelmengraben	Gehweg (zu schmal)	Verkehrsberuhigter Bereich	Beschilderung	1000
115	3	innerorts	Erlenstraße	Gehweg einseitig	Verkehrsberuhigter Bereich	Beschilderung	3000
100	4	innerorts	Langzenner Straße	Gehweg (zu schmal)	Gehweg beidseitig 2,5m	Grundstückserwerb und Ausbau des Gehwegs	-
104	4	innerorts	Fürther Straße	Gehweg (zu schmal)	Gehweg beidseitig 2,5m	Grundstückserwerb und Ausbau des Gehwegs	-

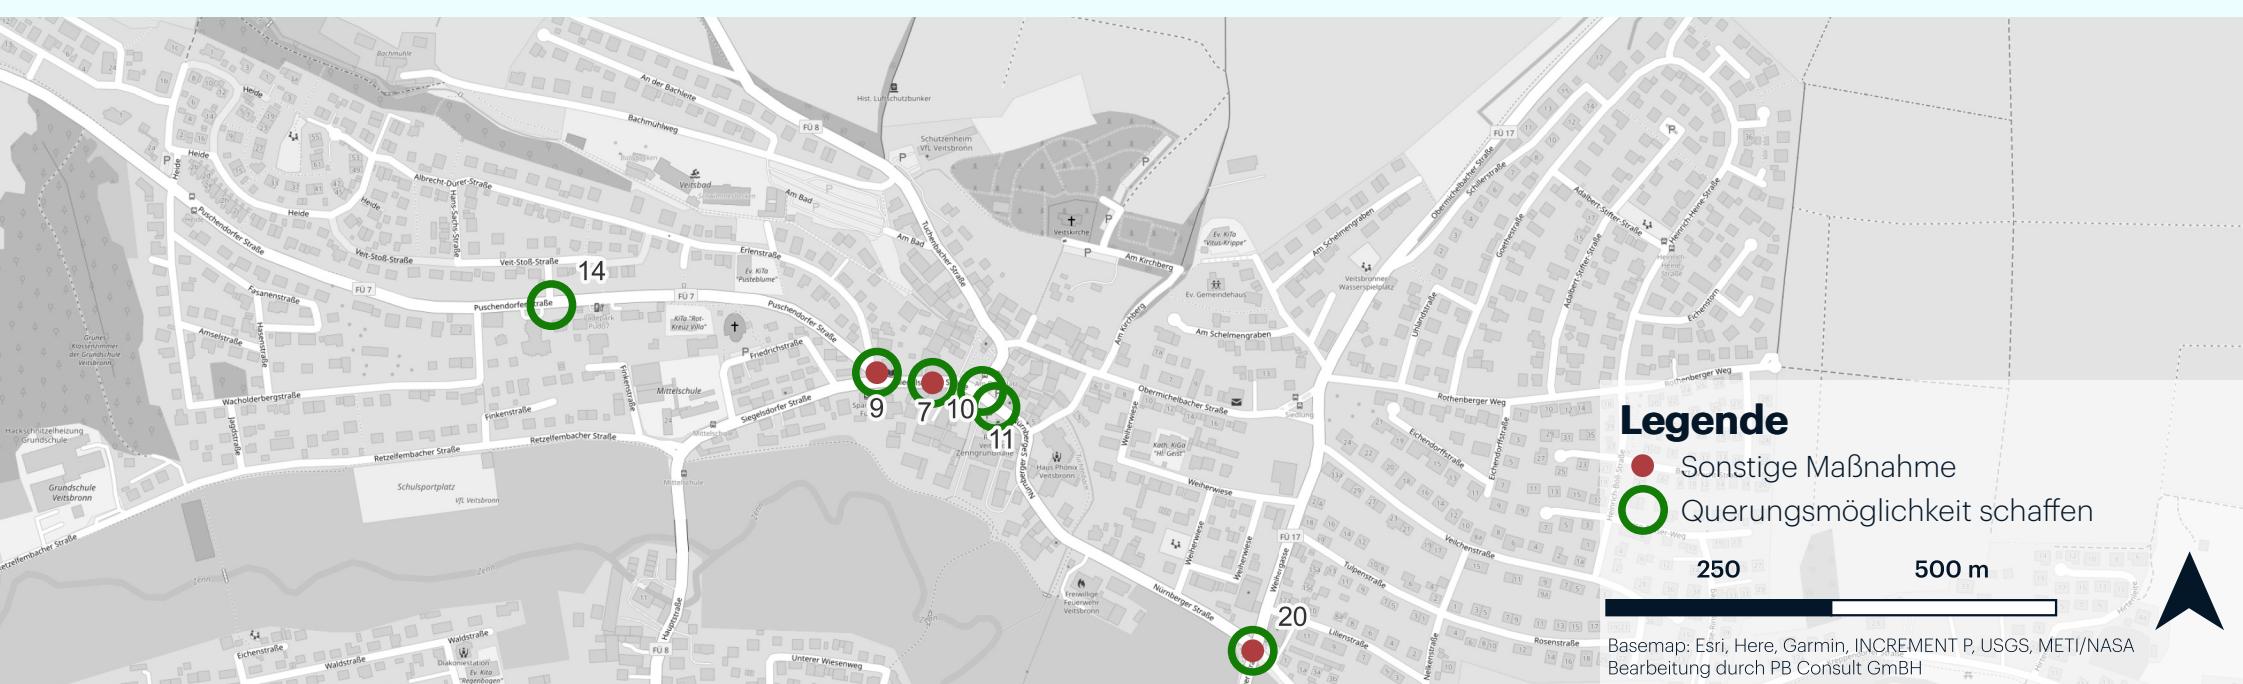
Fußverkehr - punktuelle Maßnahmen

ID	Prio	Ortslage	Straße	Mängel	Empfehlung	nötige Maßnahmen	Kostenschätzung
10	1	innerorts	Am Dorfplatz	Fehlender Überweg	Querungsmöglichkeit schaffen	Markierungsmaßnahme	1000
11	1	innerorts	Nürnbergstraße	Fehlender Überweg	Querungsmöglichkeit schaffen	Markierungsmaßnahme	4000
14	1	innerorts	Puschendorfer Straße	Fehlender Überweg	Querungsmöglichkeit schaffen	Markierungsmaßnahme	2000
7	2	innerorts	Siegelsdorfer Straße	Engstelle	Gehweg verbreitern	bauliche Maßnahme	28000
7	2	innerorts	Siegelsdorfer Straße	Fehlender Überweg	Querungsmöglichkeit schaffen	Markierungsmaßnahme	2000
9	2	innerorts	Puschendorfer Straße	Fehlender Überweg	Querungsmöglichkeit schaffen	Markierungsmaßnahme	2000
20	2	innerorts	Nürnbergstraße	Fehlender Überweg	Umbau des Knotenpunkts	bauliche Maßnahme	1000000
20	2	innerorts	Nürnbergstraße	Fehlender Überweg	Querungsmöglichkeit schaffen	Markierungsmaßnahme	12000
9	3	innerorts	Puschendorfer Straße	Kurvenradius	Verringerung des Kurvenradius	bauliche Maßnahme	22000

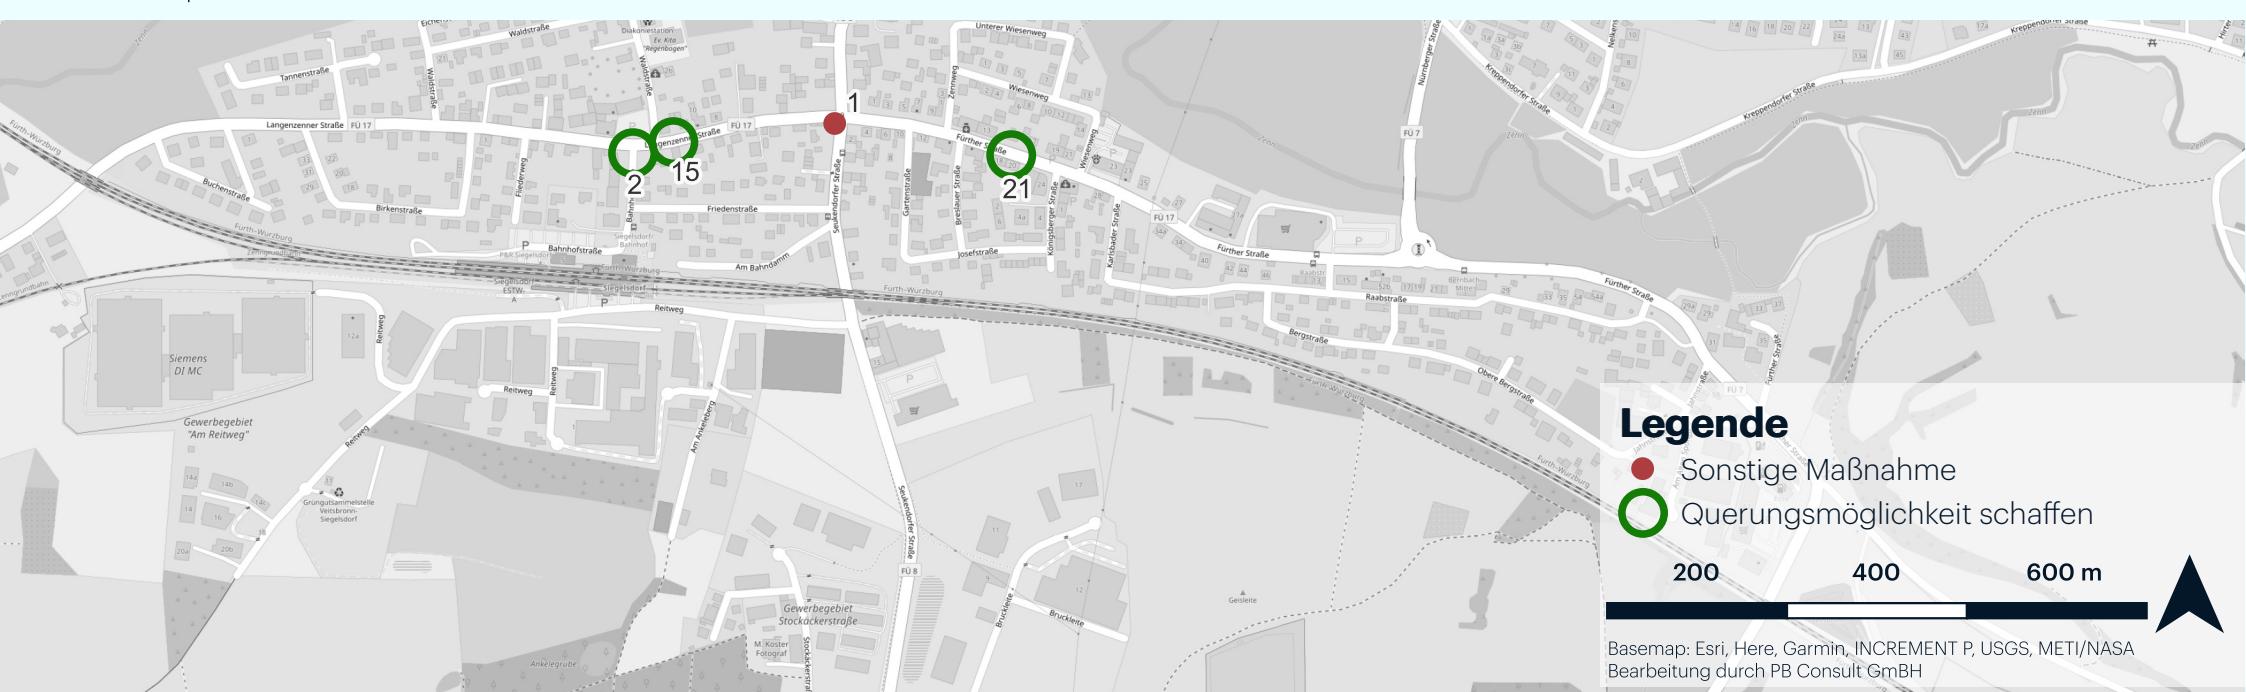
Fußverkehr - punktuelle Maßnahmen

ID	Prio	Ortslage	Straße	Mängel	Empfehlung	nötige Maßnahmen	Kostenschätzung
15	1	innerorts	Langzenner Straße	Fehlender Überweg	Querungsmöglichkeit schaffen	Markierungsmaßnahme	2000
21	1	innerorts	Fürther Straße	Fehlender Überweg	Querungsmöglichkeit schaffen	Markierungsmaßnahme	2000
2	2	innerorts	Bahnhofstraße	Fehlender Überweg	Querungsmöglichkeit schaffen	bauliche Maßnahme	42000
1	4	innerorts	Langzenner Straße	Engstelle	Gehweg verbreitern	Grundstückserwerb	-
